# **G36 宁洛高速公路来安段“2022.8.7”较大道路交通事故调查报告**

2022 年 8 月 7 日 3 时 17 分左右，在 G36 宁洛高速公路上下行线 47KM+750M 处（滁州市来安县境内），发生一起一辆重型特殊结构货车与因前方发生事故阻断停在同车道的前车发生刮碰后失控，与前方停在行车道的一辆小型轿车碰撞并导致小型轿车与重型半挂牵引车发生追尾事故，随后多车发生碰撞。事故共造成 4 人死亡，1 人受伤，五车及随车货物损坏。

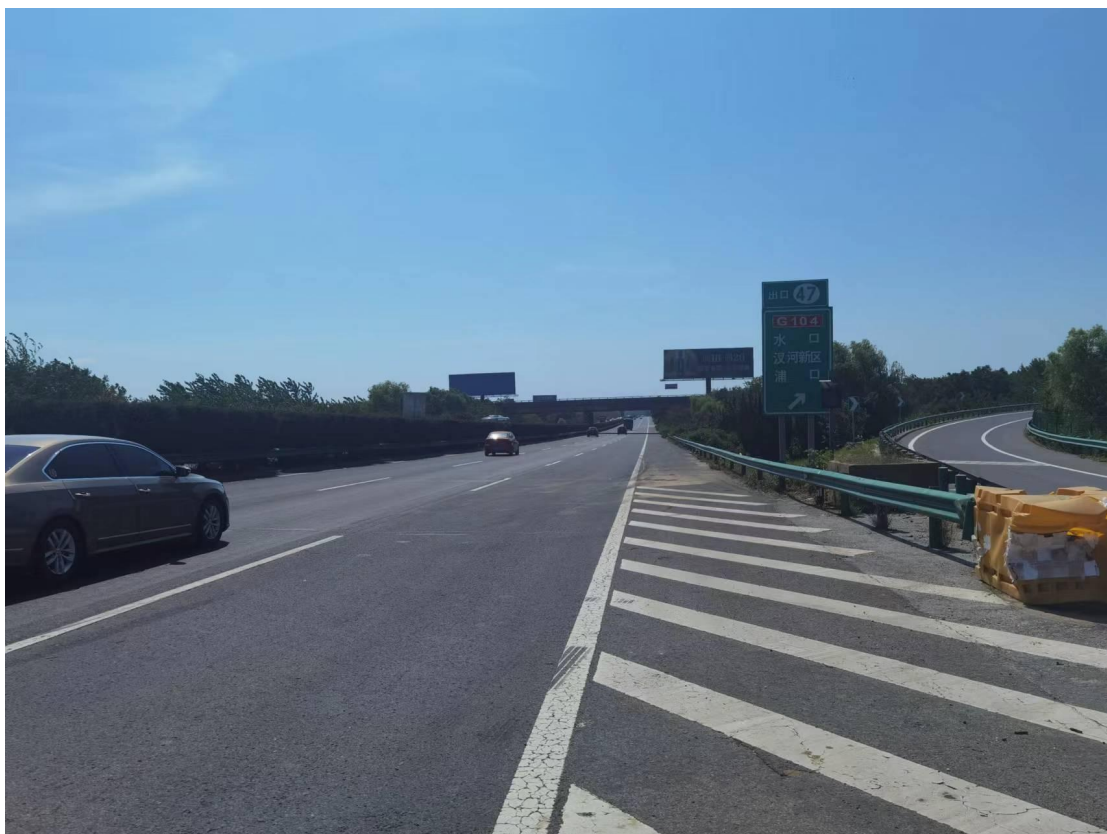
图 1 事故现场路段 1

现场位于 G36 宁洛高速公路下行线 47KM+750M 处 (滁州市来安县境内), 汴河收费站匝道口附近, 呈南北走向, 南往南京方向, 北往洛阳方向。路面为全封闭双向六车道 (不含应急车道), 单向路面全宽 15.7 米, 划分行车道 (2 个)、超车道和应急停车道; 道路中央设有波形钢护栏, 两侧设有波形防撞钢护栏。道路平直, 沥青路面, 路面完好干燥, 视线良好。(见图 1、图 2)

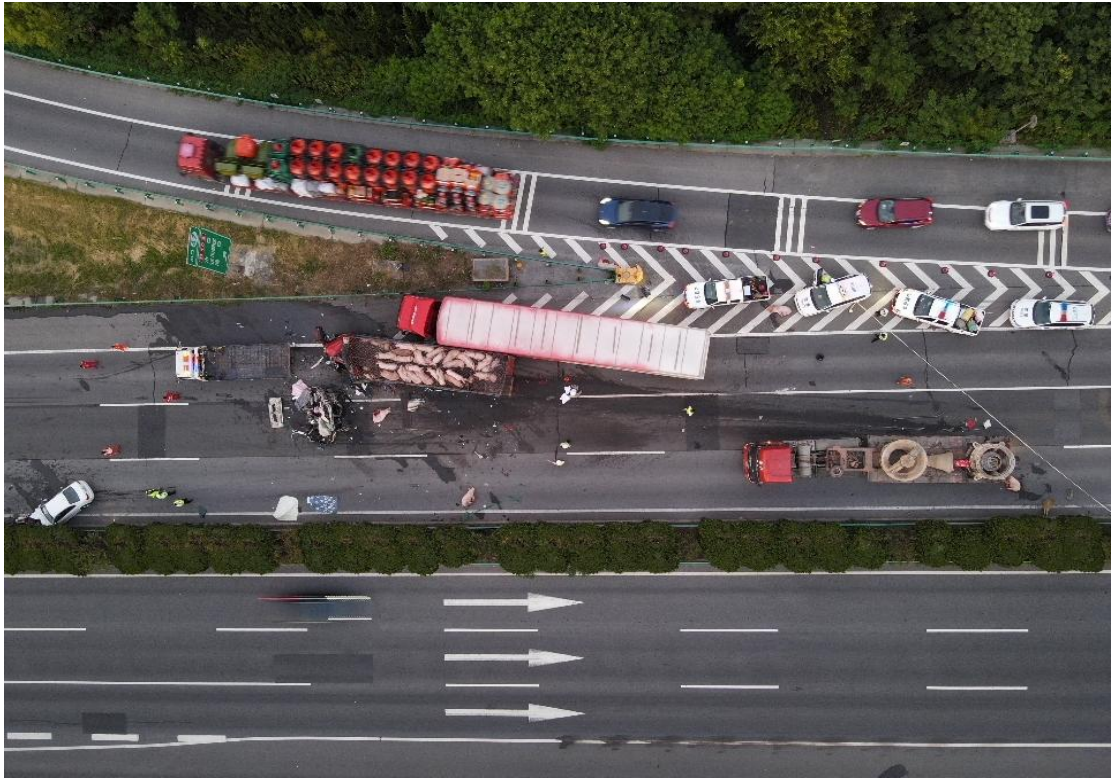
图 4 现场航拍图（本次事故）

①由北向南行驶的豫 GH5676 重型特殊结构货车左侧与前方处于停止状态的鲁 HQ7379 号重型半挂牵引车/鲁 HLV09 挂号重型低平板半挂车右侧后部发生碰刮，随后继续向前运动的豫 GH5676 重型特殊结构货车前部左侧与前方处于停止状态的湘 B92N80 小型普通客车左后部发生碰撞，致湘 B92N80 小型普通客车逆时针旋转 90°，湘 B92N80 小型普通客车前部右侧及右侧与前方处于停止状态的鲁 Q255GT 号重型半挂牵引车/鲁 QAW95 挂号重型低平板半挂车后部发生碰撞，豫 GH5676 重型特殊结构货车右侧前部与同方向行驶的粤 BLQ752 号重型半挂牵引车/皖 CDG11 挂号重型集装箱半挂车左侧前部发生碰刮，豫 GH5676 重型特殊结构货车前部左侧又与鲁 Q255GT 号重型半挂牵引车/鲁 QAW95 挂号重型低平板半挂车后部右侧发生碰撞。

停在（骑轧车道分界线）道路内的由孙某国驾驶的鲁 HQ7379（鲁 HLV09 挂）号重型半挂牵引车的右侧后部发生刮碰后失控，与前方停在行车道内的由夏某快驾驶的湘 B92N82 小型普通客车发生碰撞，致使湘 B92N82 小型客车与前方因交通阻断停在行车道内的由张某峰驾驶的鲁 Q255GT（鲁 QAW95 挂）号重型半挂牵引车后部碰撞。同时，豫 GH5676 号重型特殊结构货车又与李某辉驾驶的粤 BLQ752（皖 CDG11 挂）号重型半挂牵引车、鲁 Q255GT（鲁 QAW95 挂）号重型半挂牵引车后部右侧发生碰撞，事故（以下称本次事故）造成豫 GH5676 号重型特殊结构货车驾驶员许某立、湘 B92N82 小型普通客车驾驶员夏某快和乘客马某、钱某龙四人在事故中受伤，豫 GH5676 号重型特殊结构货车乘员王某广受伤，五车及车上货物受损。

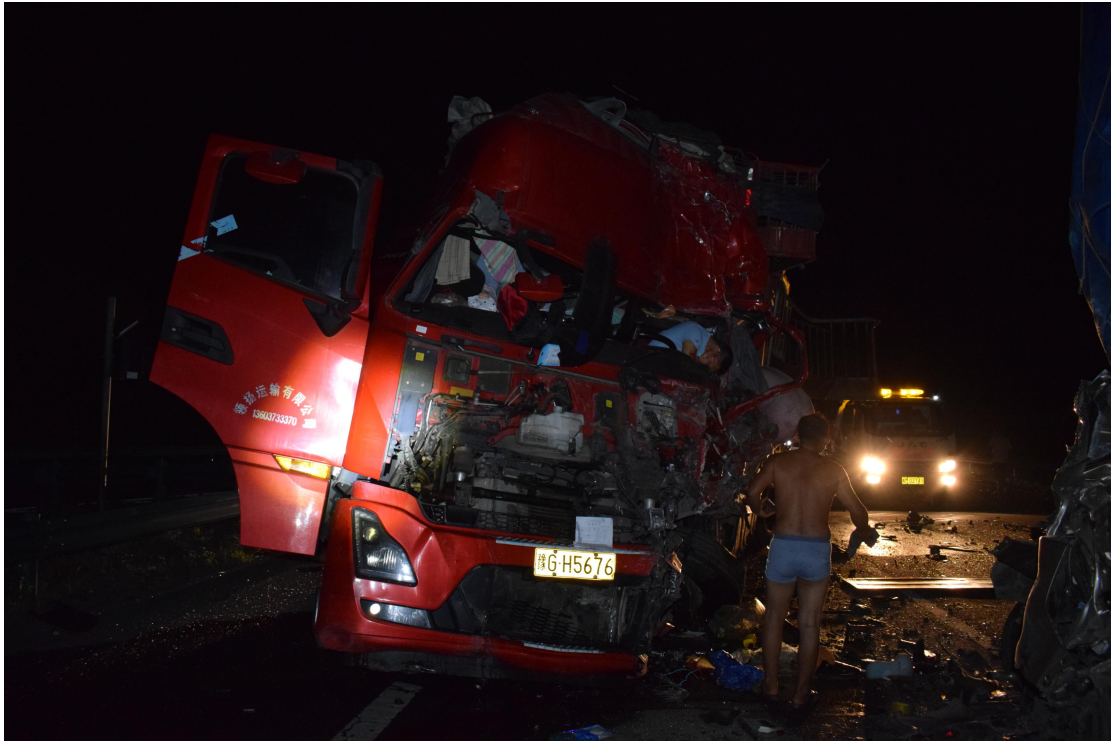
图 6 事故现场图（豫 GH5676 号重型特殊结构货车）

②豫 GH5676 重型特殊结构货车的安全性能（制动、转向、前部灯光）无法鉴定；

驾驶员许某立驾驶机动车不按规定遵守道路交通安全法律、法规的规定,不按照操作规范安全驾驶、文明驾驶是造成该事故发生的直接原因。

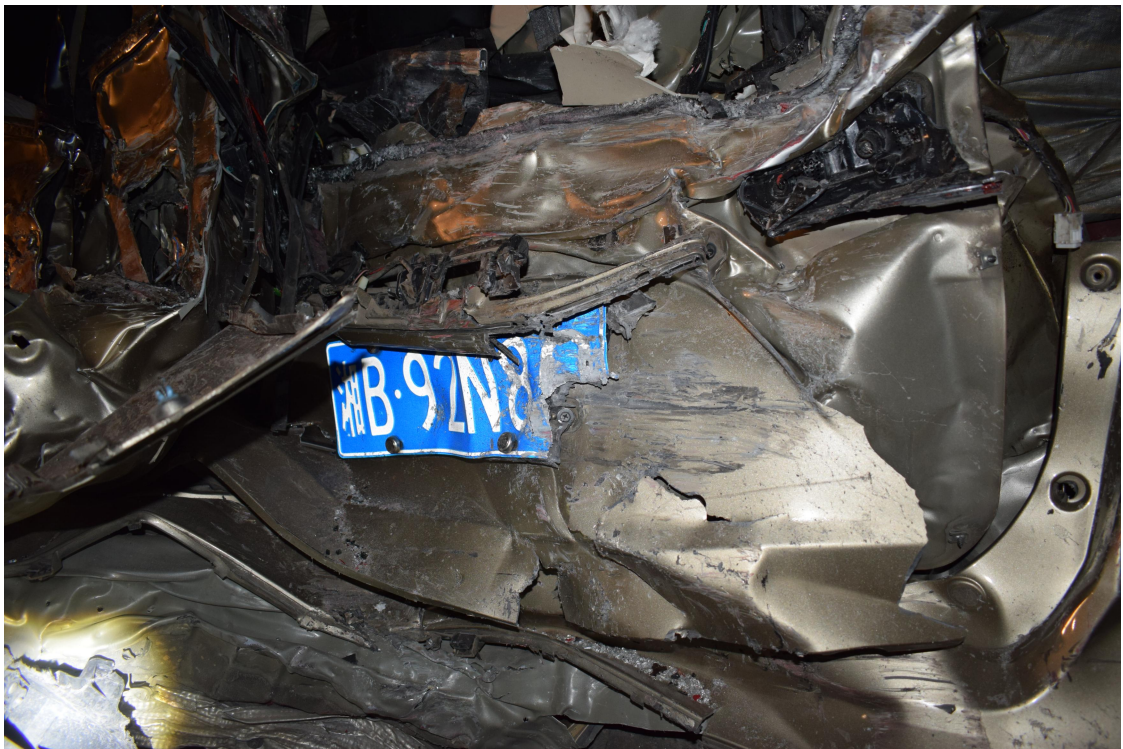
图 7 事故现场图（湘 B92N82 小型普通客车）

⑥湘 B92N80 小型普通客车的制动性能、转向性能及后尾灯及后部右侧转向灯均处于有效状态，后部其余灯光装置无法鉴定；
