# 滁州宝思利生物科技有限公司“5·22”

## 一般机械伤害事故调查报告

一般机械伤害事故调查组

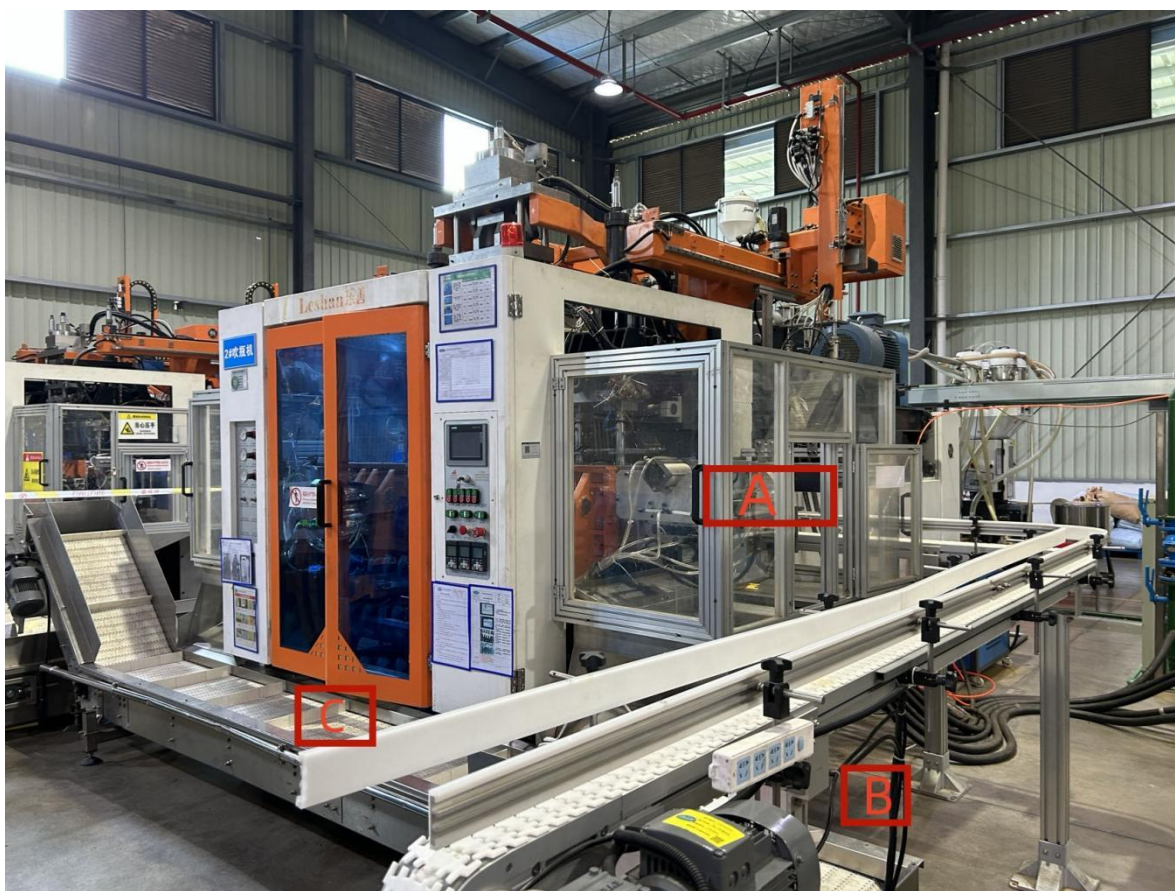
事故现场位置图

事故发生地点位于宝思利公司 C 栋西南侧 PE 车间 2#吹瓶机右侧。图中 A 点是死者陈某锋被吹瓶机副模夹击的位置，图中 B 点是陈某锋站立的位置，图中 C 点是助理工程师刘某法站立的位置。
